**Bericht zur Bauwerksüberprüfung
mit Instandsetzungsvorschlägen**

**Parkhaus
der Flughafen Dresden GmbH**

Wilhelmine Reichard-Ring 2
01109 Dresden

nach VDI Richtlinie 6200

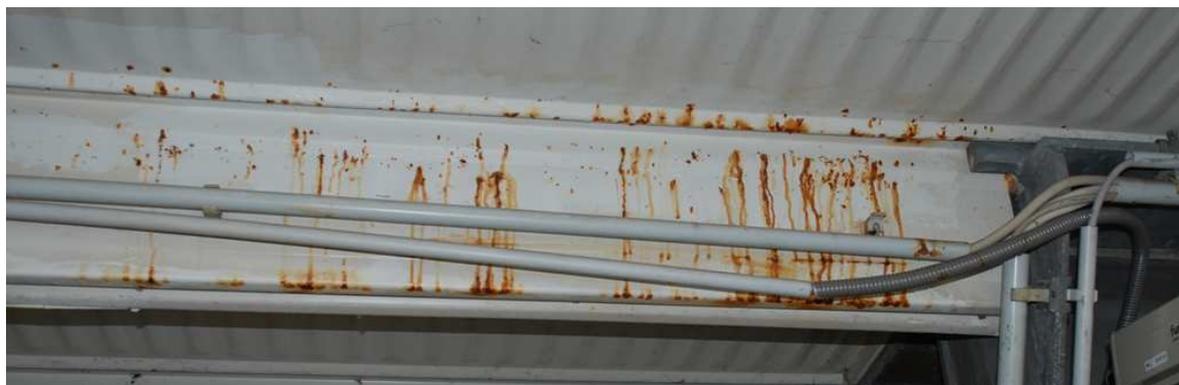
Bild 20 (61): Rostflecke Hoesch-Additiv-Decke im Bereich der Haupteinfahrt

Rost an der Hoesch-Additiv-Decke ist der weit verbreitetste Schaden im Parkhaus. Er tritt sehr vereinzelt oder großflächig auf. Die obigen Beispielbilder zeigen vereinzelt Extremfälle. Sämtliche Roststellen und Rostansätze an der Additivdecke wurden fotodokumentiert. Sie sind auf der beiliegenden DVD zu sehen und in der Tabelle katalogisiert. Zum Zeitpunkt der Inspektion wurden keine „ausblutenden“ Roststellen gefunden, aus denen quasi Wasser tropft, respektive frische Rostflecke auf den darunter stehenden PKW bzw. auf der Parkdeck-Beschichtung zu erkennen waren. Ein Indiz dafür kann eine längere Trockenperiode sein, die der Inspektionszeit vorausging und das ein Grossteil der Ursachen (Risse in der darüber liegenden Beschichtung) instand gesetzt wurden.

Diese Schäden „Rost an der Hoesch-Additiv-Decke“ sind weiter detailliert zu untersuchen und **kurzfristig** instand zu setzen.

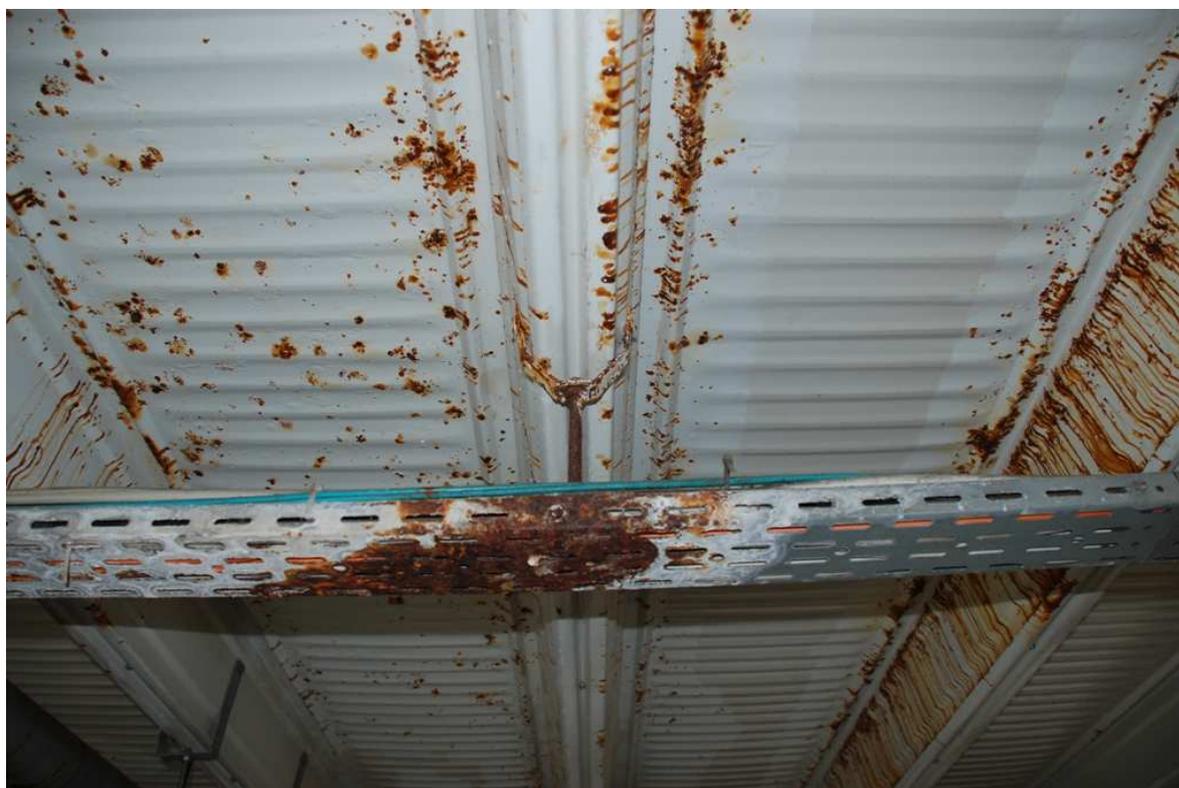
Bild 21 (142): Rostflecke Hoesch-Additiv-Decke Ebene -01, Achse E1-E1,5/5-6

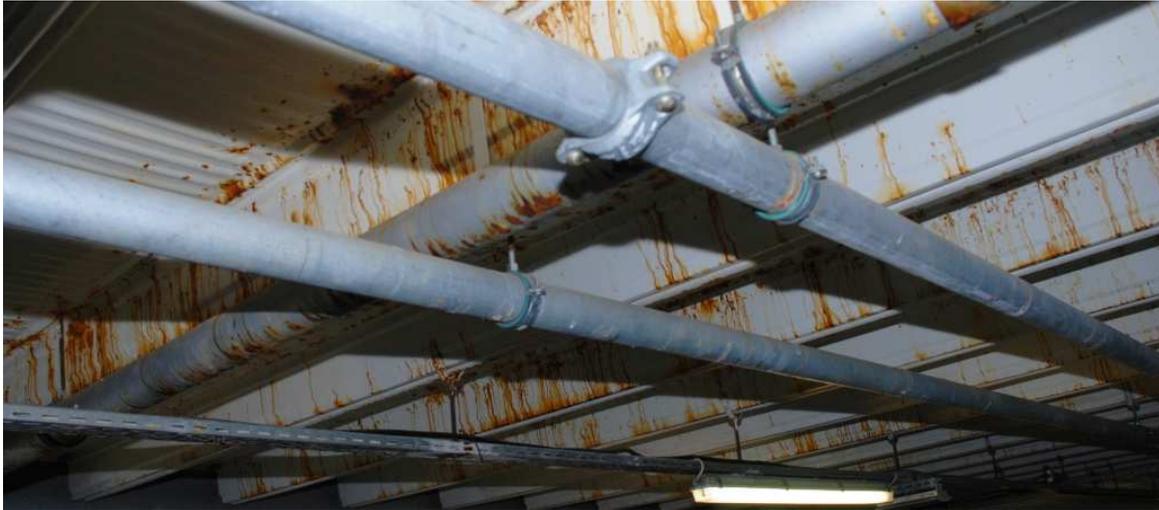
Bild 22 (258): Rostflecke Hoesch-Additiv-Decke Ebene -01, Achse W2/6-7

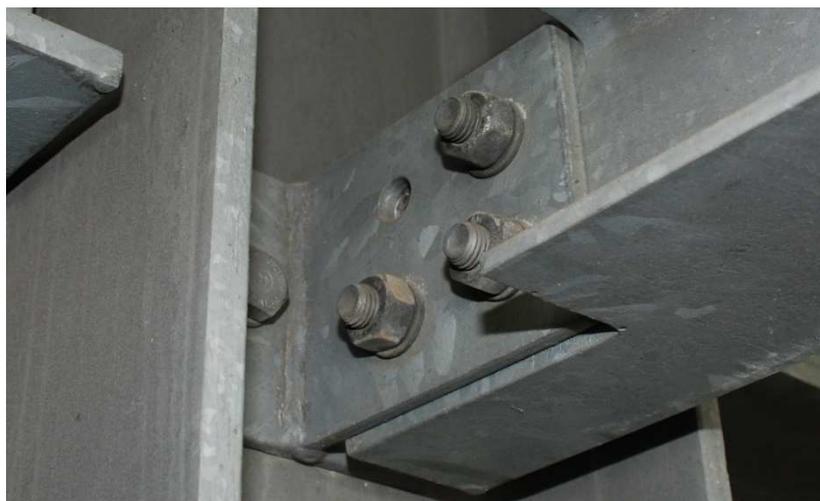
Bild 54 (394): fehlende Schraube am Stützenanschluss Ebene 00 Achse E2/5

Eine Schraube fehlt an der Stütze 00/E2/5. In der statischen Berechnung konnte diesem Querriegel keine Bedeutung zugewiesen werden. Es kann sich den Unterlagen zufolge noch um eine Hilfskonstruktion aus dem Montagezustand handeln. Da dies aber nicht sicher nachgewiesen werden konnte und ein neuer Nachweis dieser Schraube im Verhältnis zur Nachrüstung exorbitant hoch wäre, ist diese Schraube nachzurüsten.

Maßnahmen: Dieser Schaden hat zum Zeitpunkt der Inspektion keine die Standsicherheit gefährdenden Ausmaße.

Dieser Schaden ist **kurzfristig** instand zu setzen.

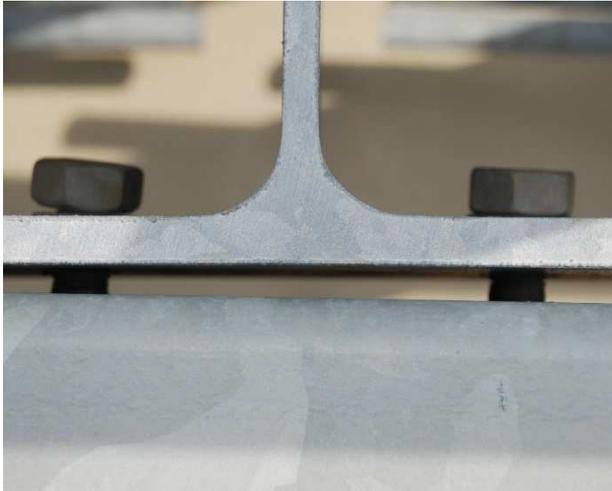
*Bild 73 (989): 3 lockere Schrauben am
Rammschutz Achse E0,75/14 in der Ebene 04*

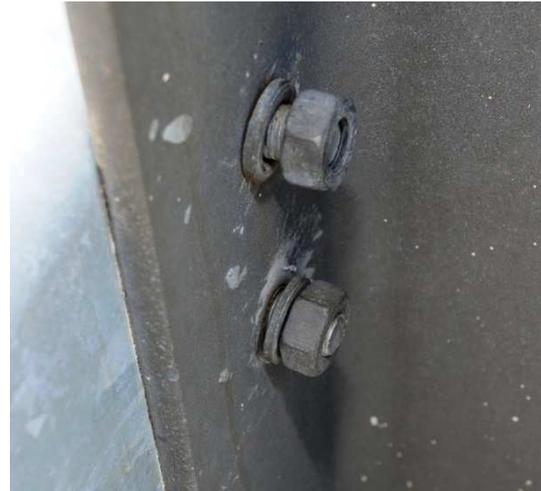
*Bild 74 (995): 2 lockere Schrauben am
Rammschutz Achse W0,75/6 in der Ebene 04*

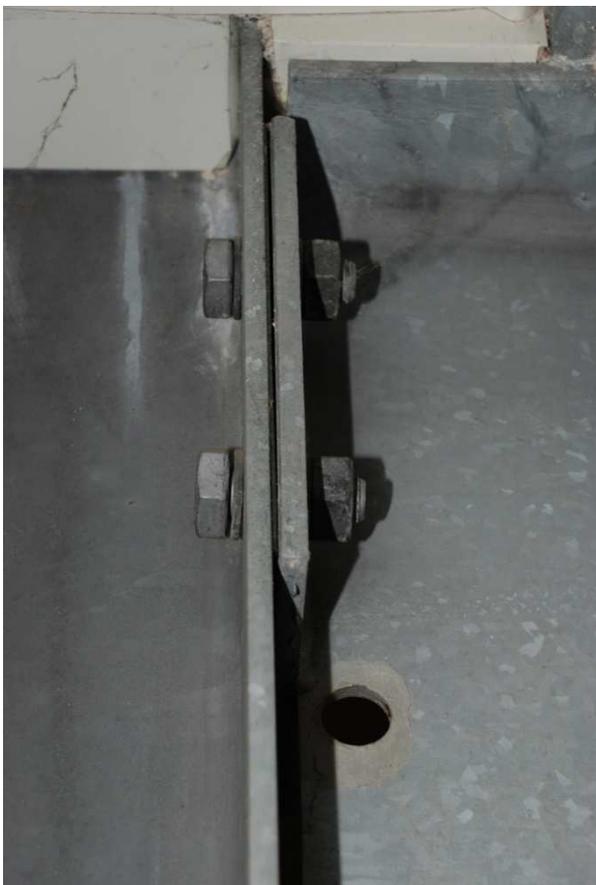
*Bild 75 (697) Anschlussverschraubung
zwischen Hauptstütze und Stahlverbundträger
Ebene 02, Achse E2/9*

Die Schraubverbindung zwischen Hauptstütze und Stahlverbundträger in Ebene 02, Achse E2/9 ist locker. Es konnte nicht abschließend festgestellt werden, ob sich die Schraubverbindung von selbst gelöst hat, ob es sich dabei noch um lockere Schrauben aus der Errichtung des Parkhauses oder Umbaumaßnahmen handelt, oder ob diese durch die Einwirkung Dritter gelockert wurden.

Bei dieser Verbindung handelt sich um eine statisch wirksame Verbindung, die Einfluss auf die Gesamtstabilität des Parkhauses hat.

Diese Verbindung wurde statisch explizit nachgewiesen. Es handelt sich um eine hochfeste Schraubverbindung, nach der die Schrauben vorrangig auf Abscheren belastet werden.

Dieser Schaden hat zum Zeitpunkt der Inspektion Einfluss auf die Standsicherheit gefährdenden Ausmaße.

Es sind **Sofortmaßnahmen** einzuleiten. Zur Entlastung dieser Verbindung ist als Erstmaßnahme eine Knotenpunktentlastung durchzuführen, dass heißt, die darüber liegenden Stellflächen sind abzusperren.

Anschließend sind die Verschraubungen mit einem Drehmomentschlüssel anzuziehen. Bei Spannungen in der Schraube ist das Stahlverbundträgerende jochverstärkt kurz anzuheben.

Dieser Schaden ist **unverzüglich** instand zu setzen.

Der Knotenpunkt ist **mittelfristig** zu kontrollieren, inwieweit sich die Schraubverbindungen an diesem Knotenpunkt wieder lösen.

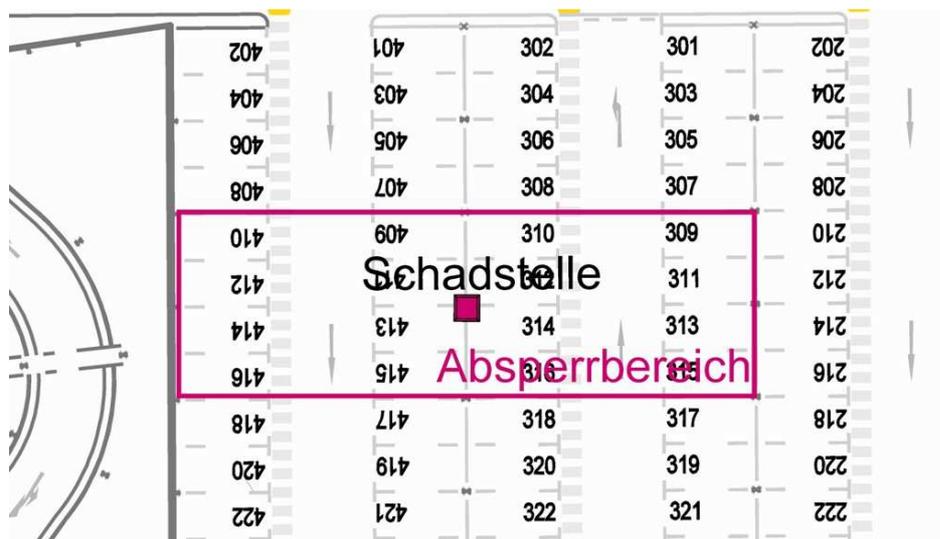
Bild 76: Auszug aus Grundriss Ebene 03 mit Darstellung der Schadstelle und des Absperrbereiches

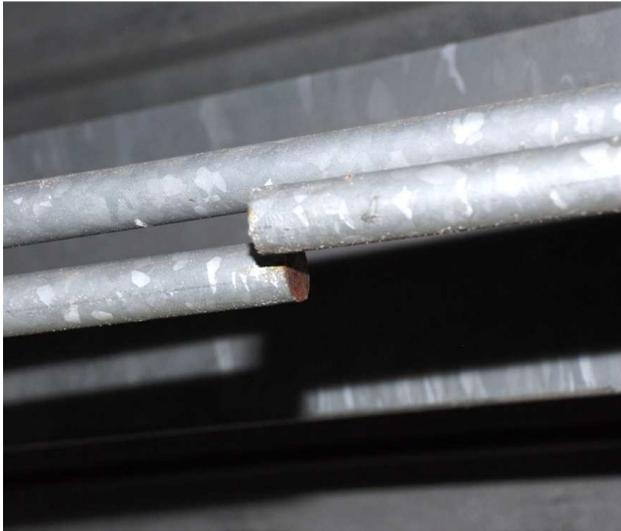
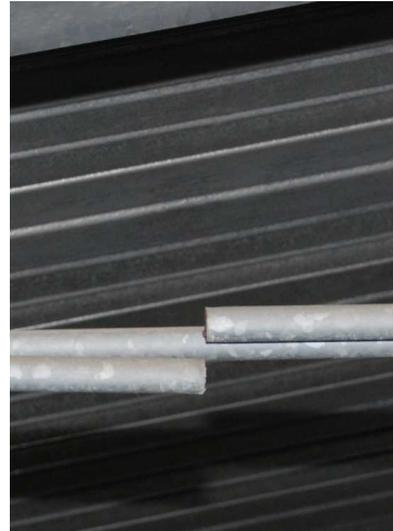
Bild 82 und 83 (1004, 1005): Ebene 04, Achse W3,25/10 Zugband

Obige Bilder zeigen den Abriss eines Zugbandes aus dem Dachtragwerk. Das Abrissbild, der Rissverlauf und die Bruchstelle stellen eindeutig einen Materialfehler dar. Dieser Bruch entstand nicht auf Grund von Überspannungen oder Überlastungen. Weitere Folgerisse an Anschlüssen bzw. Verbindungen dieses Fachwerkbinders konnten nicht lokalisiert werden.

Dieser Schaden hat zum Zeitpunkt der Inspektion die Standsicherheit gefährdenden Ausmaße.

Bei diesem Bauteil handelt es sich um ein zum Gesamttragwerk des Daches gehörendes tragendes Einzelteil, das **unverzüglich instand zu setzen** ist.

Dazu ist mittig zwischen die beiden Zugbänder ein querschnittsausgleichendes Stahlblech 80mm x 300mm x 12mm mit einer umlaufenden V-Naht (an beiden Zugbändern) einzuschweißen. Die Schweißstelle ist anschließend kalt zu verzinken.

Dieser Schaden ist **unverzüglich** instand zu setzen.
