**Bericht zur Bauwerksüberprüfung
mit Instandsetzungsvorschlägen**

**Parkhaus
der Flughafen Dresden GmbH**

Wilhelmine Reichard-Ring 2
01109 Dresden

nach VDI Richtlinie 6200

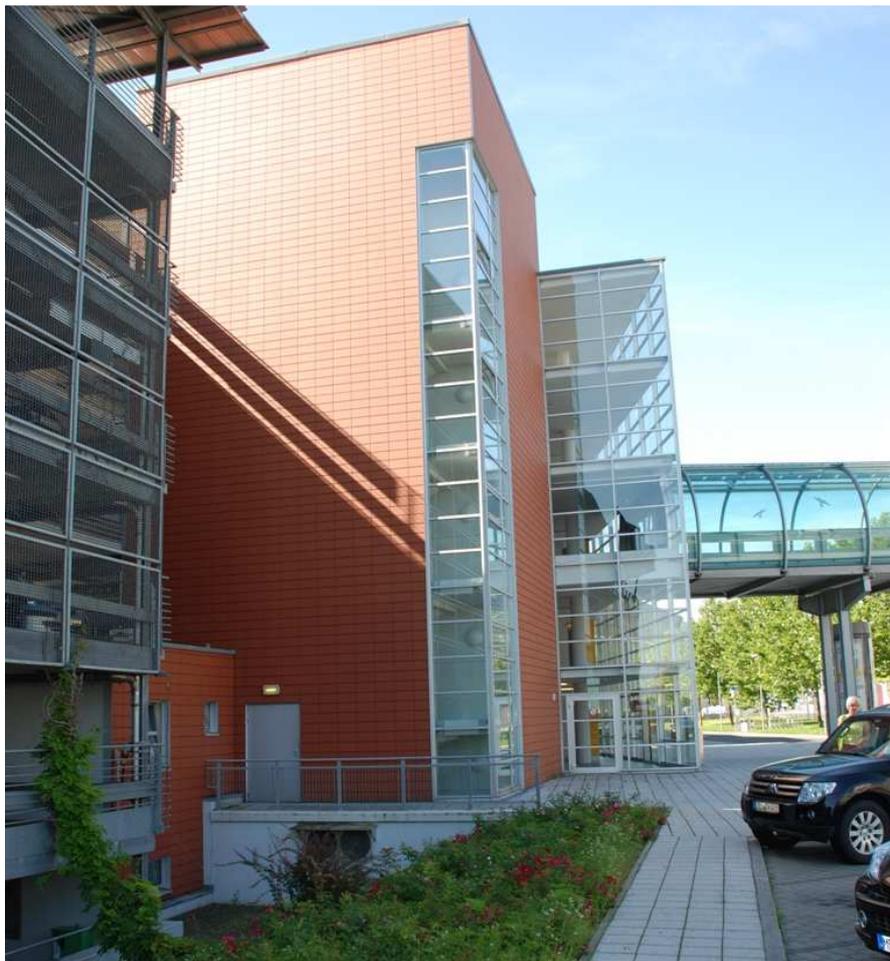
Bild 1 (13): Ansicht Kopfbau von Norden

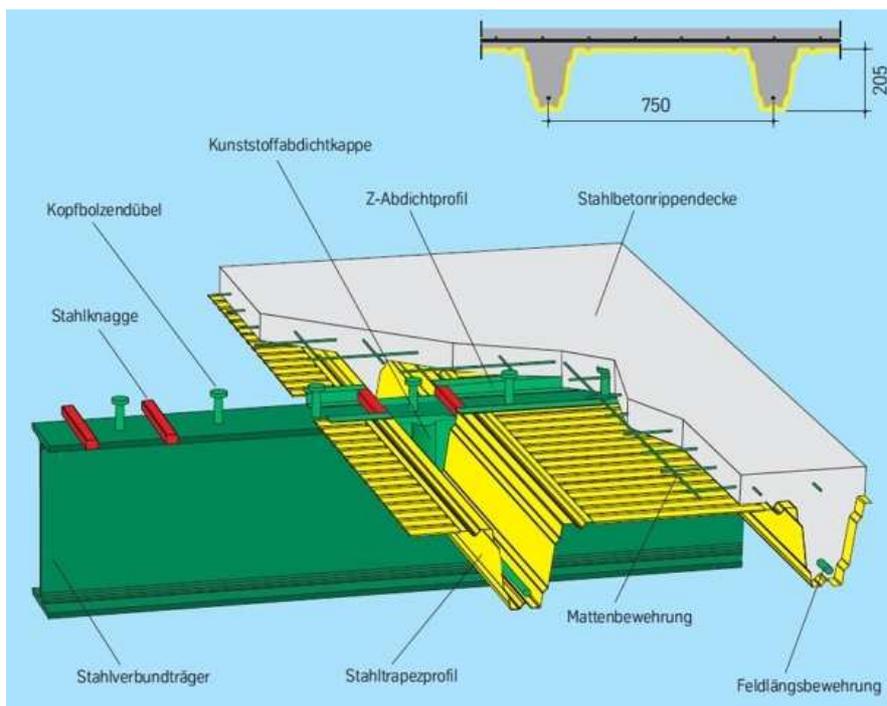
Wie kam es zur Entstehung dieser, teil umfangreichen Anrostungen der Trapezprofile aus dem Hoesch-Additiv-Deckensystem? Dazu noch einmal die Prinzipskizze des Deckenaufbaus:

Bild 23: Prinzip des Hoesch Additiv Deckensystems

Diese Schäden „Rost an der Hoesch-Additiv-Decke“ sind weiter detailliert zu untersuchen und **kurzfristig** instand zu setzen.
