Baubeschreibung zur Tragkonstruktion

nach VDI-Richtlinie 6200

Parkhaus 750 – Flughafen Dresden

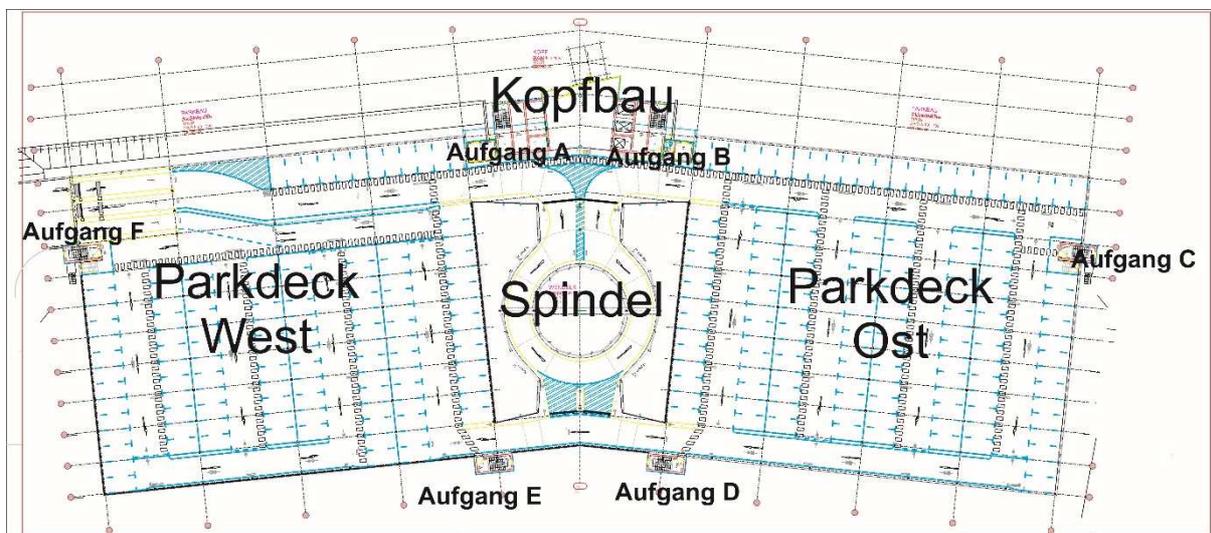
Bild 1: Gebäudeübersichtsplan

- ↪ einem Kopfbauwerk (Achsen E1-W1 / 1-6) mit integrierten Aufgängen A und B
- ↪ einem Parkdeckostflügel (Achsen E1-E5 / 4-14) mit integrierten Aufgängen C und D
- ↪ einem Parkdeckwestflügel (Achsen W1-W5 / 4-14) mit integrierten Aufgängen E und F
- ↪ einer gegenläufigen Spindel

Beide Parkdecks wurden in typischer Stahlskelettbauweise errichtet. Der Kopfbau und die Aufgänge A bis F wurden monolithisch aus Stahlbeton hergestellt und stabilisieren den Stahlskelettbau.

Die Achsabstände belaufen sich auf 5,00m in den numerischen Achsen und 15,50m in den alphabetischen Achsen.

Sämtliche Zuordnungen zu den vorgefundenen statischen und konstruktiven Auffälligkeiten konnten also nach den Originalplänen in Achsen E5 bis W5 in Ost-Westrichtung und Achsen 1 bis 14 in Nord-Südrichtung aufgeteilt werden. Das Gebäude ist insgesamt in 7 Ebenen aufgeteilt, wobei Ebene -02 den Anschluss zum S-Bahnhof und Ebene 04 das Dachgeschoss darstellt.

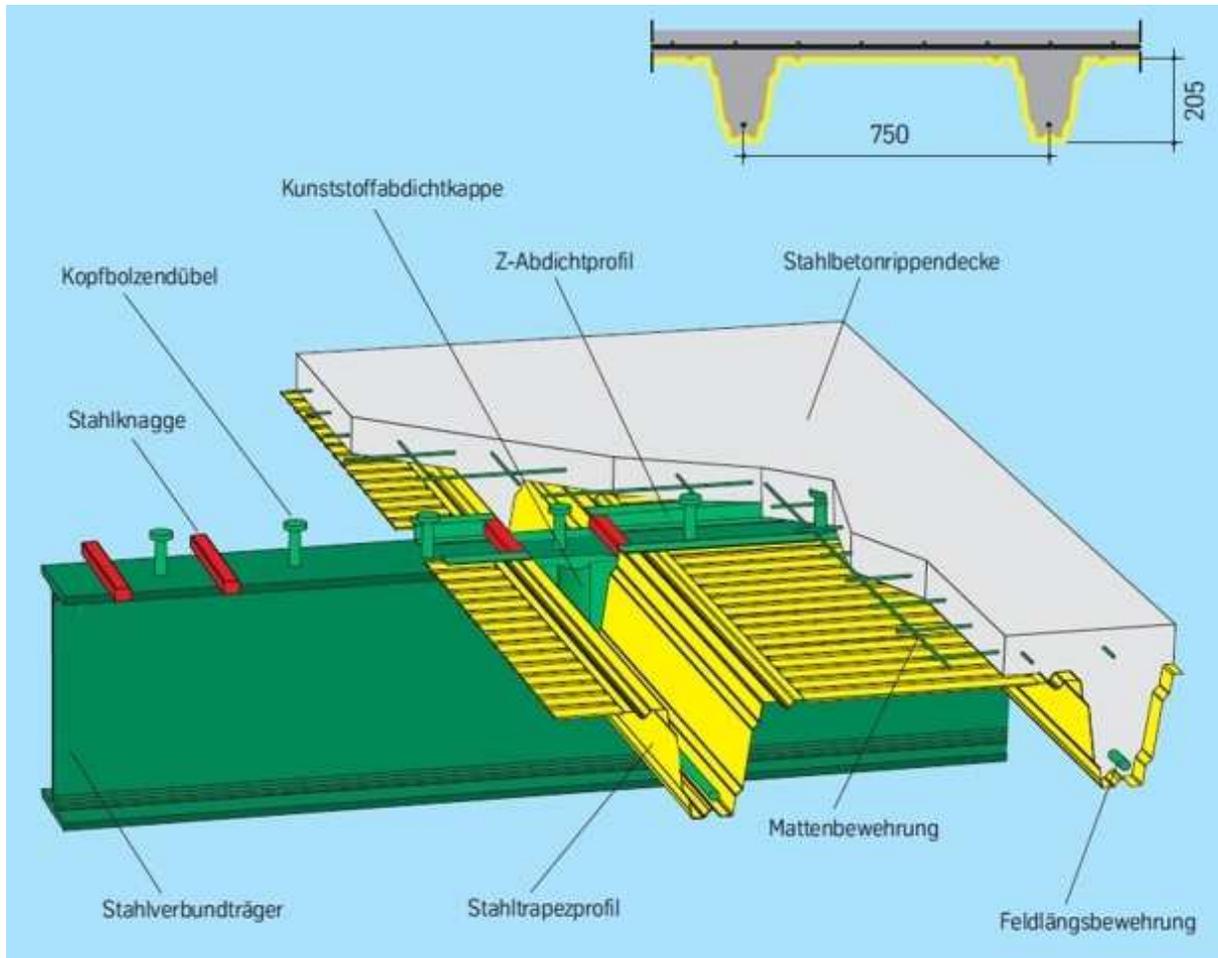
Bild 2: Prinzip des Hoesch Additiv Deckensystems

Das Parkhaus wurde in Skelettbauweise mit einer Stützen-Riegel-Konstruktion errichtet. Die einzelnen Parkdecks wurden als Scheibe bemessen, die mit Hilfe des Additiv-Deckensystem praktisch realisiert wurden.

Das Hösch – Additiv – Deckensystem ist bauaufsichtlich zugelassen unter Z-26.1-44.

Da in den Bestandsaufnahmen immer wieder das Problem der Durchrostung und der Anrostung der Additivdecke auftreten wird, sei hier bereits gesagt, dass sich das unterseitig sichtbare Stahltrapezprofil hilft, lasten abzutragen. Das Additivdeckenprofil beteiligt sich nämlich in allen Bauzuständen mit seiner Biegetragfähigkeit an der Lastabtragung (Additivbemessung). Daraus resultiert ein geringer Bewehrungsgrad bzw. eine geringe Bewehrungsmenge. Es diene also nicht nur als „verlorene Schalung und Aufwertung der Deckenunteransicht“, und der Beschleunigung des technologischen Baufortschrittes bei der Ausführung.

In Anbetracht der sehr großen Probleme mit Rissen in der Bodenbeschichtung und der damit im Zusammenhang stehenden Korrosion der Hoesch – Additiv – Trapezbleche, in Verbindung mit der hohen Belastung durch dynamische Lasten und Tausalze wird empfohlen, eine jährliche Begehung zur Überprüfung der Rissfreiheit in den besonders kritischen Bereichen durchzuführen, also insbesondere:
